MEMORIA

"Restauración de Fuente en Vila."

CONCELLO DE CARBALLEDA DE VALDEORRAS

2025 007 25 01 M

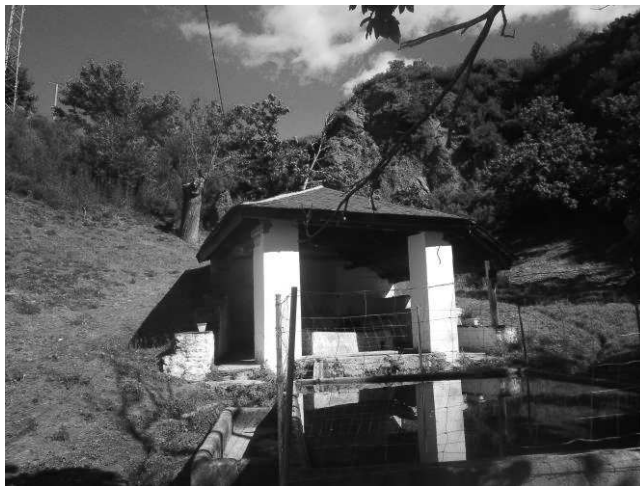
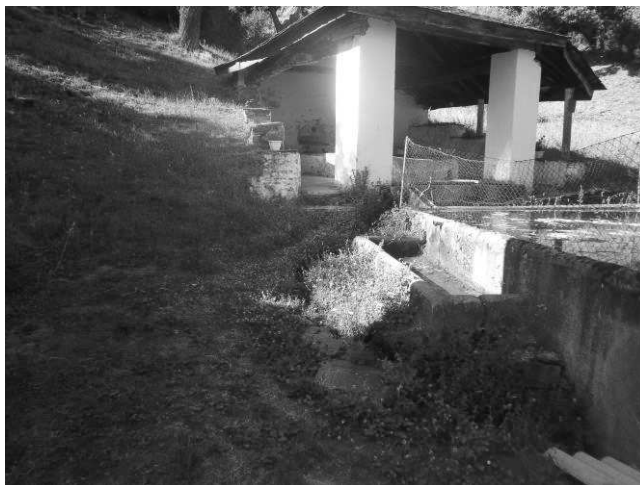
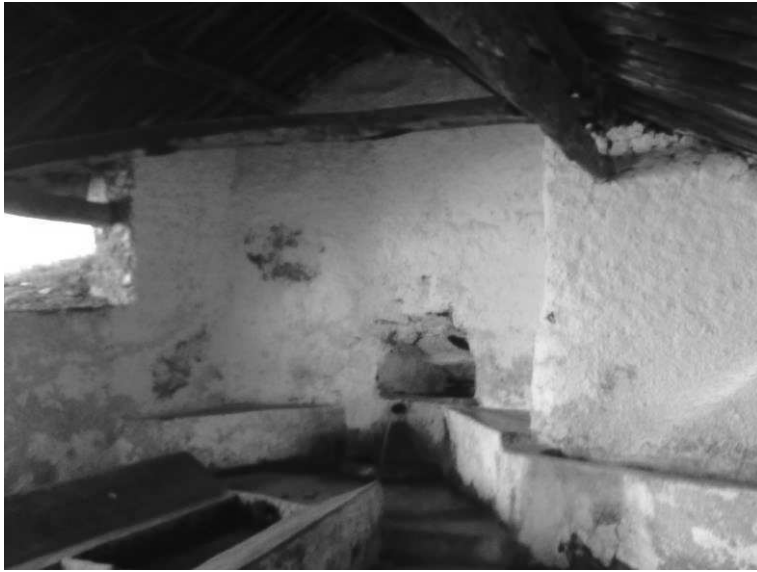
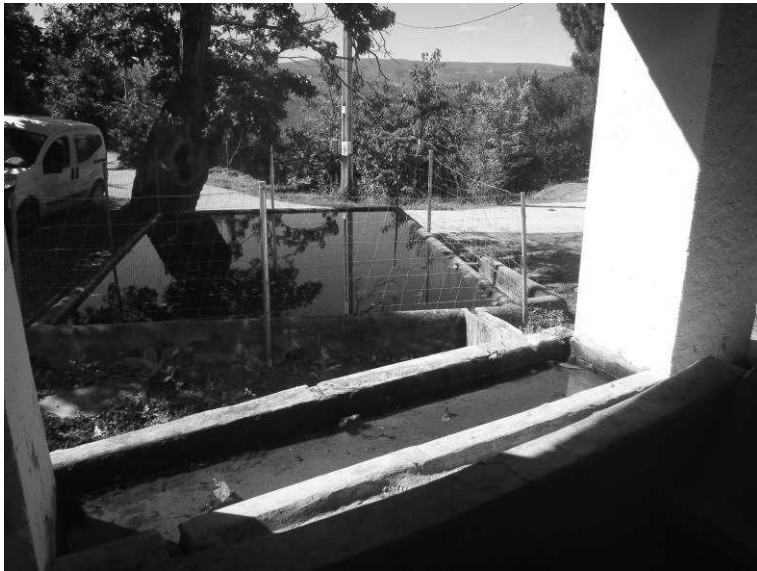
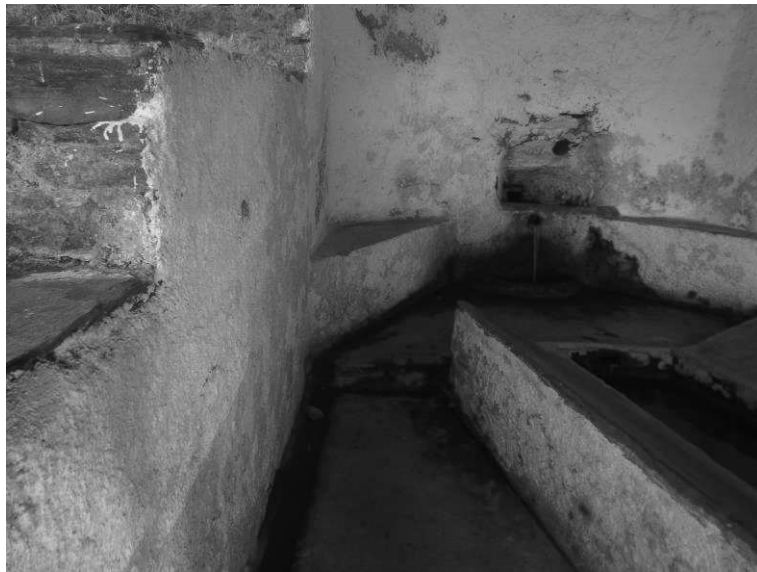
Este bien, se encuentra en mal estado de conservación, según puede verse en las siguientes fotografías:

Las obras que se incluyen en esta Memoria consisten en la restauración de la fuente de agua y el lavadero existentes en Vila, y su entorno. La solución adoptada consiste básicamente en la mejora de los revestimientos actuales en estado de deterioro como pueden verse en las fotos anteriores.

Para ello se comenzará por el picado y eliminación del revestimiento actual de mortero de los muros exteriores e interiores de la fuente, dejando al descubierto la piedra original, procediendo posteriormente a la limpieza y rejuntado de la misma con un mortero de cal, para dejarla en buenas condiciones y mejorar la estética al quedar la piedra vista. Los muros laterales de la fuente se rematarán superiormente con una albardilla de pizarra rústica irregular de la zona.

Así mismo, los laterales del lavadero y de la pila existente, así como los dos pilares de fábrica situados en la entrada de la fuente, se limpiarán y repararán con un revestimiento de mortero de cal.

El pavimento interior se ejecutará con losas rectangulares de pizarra rústica de 4 cm de espesor sobre la solera de hormigón existente, rehaciendo los escalones de acceso al bien.

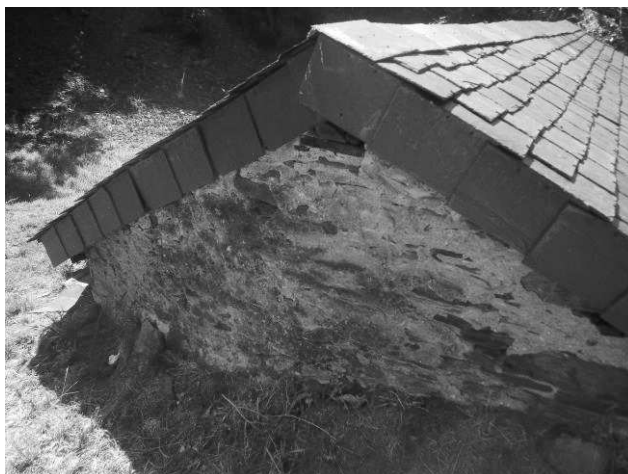
La cubierta de pizarra se encuentra en buen estado de conservación según puede verse en la siguiente foto:

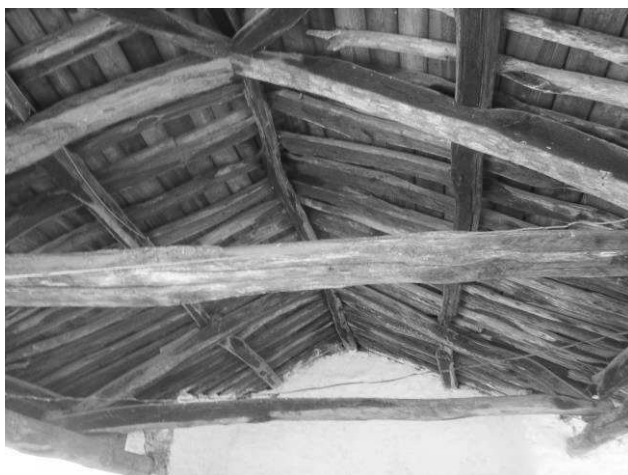
La estructura sostén de madera se considera apta (Ver Fotografía inferior), pero es necesario lijar y barnizar la misma tanto sus pilares como vigas y cerchas, para su mejor conservación.

- Barnizado de carpintería de madera con barniz alcídico uretanado elástico resistente a climas extremos, con acabado brillo o transparente, dos manos, incluso reparación de imperfecciones, imprimación y lijado, incluso andamiaje y medios auxiliares necesarios.
